## Pekerjaan Struktur Pusat Oleh-oleh di Bawen, Kabupaten Semarang

Konvensi Gulo, Dimas Bayu Pamungkas, Abdullah

Program Teknik Sipil, Fakultas Teknik, Universitas Darul Ulum Islamic Centre Sudirman, Ungaran

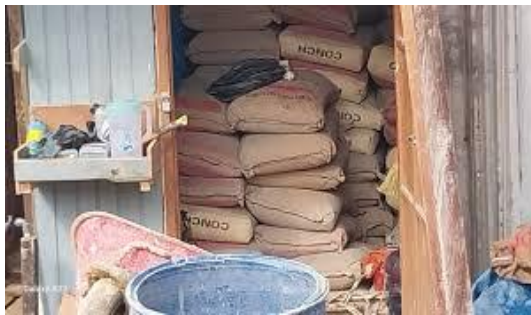
Gambar 2 Penyimpanan Semen

Bahan pengikat hidraulik yang bereaksi dengan air membentuk pasta yang mengeras dan mengikat agregat (Mehta & Monteiro, 2014). Digunakan sebagai pengikat utama dalam campuran beton, memenuhi standar mutu dan disimpan terlindung dari cuaca.

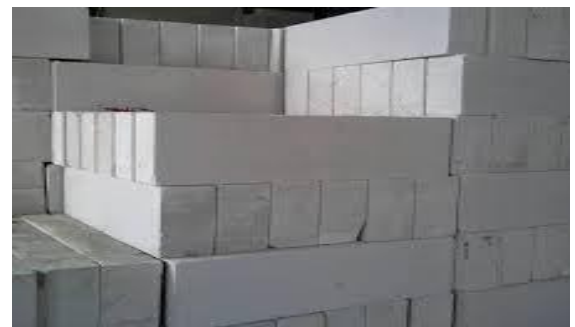
Gambar 3 Bata Ringan (Hebel)

Digunakan untuk dinding, memiliki sifat kedap udara, tahan api, dan jamur.

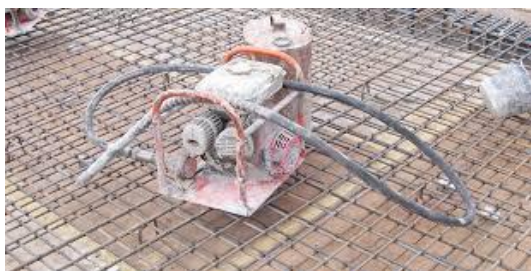
Gambar 4 Concrete Vibrator

Alat untuk memadatkan beton basah guna menghilangkan gelembung udara dan mencapai kepadatan maksimal (Gambhir, 2004).

untuk mendorong dan memadatkan cairan cor agar merata dan mengisi seluruh bagian tulangan. Concrete Vibrator juga digunakan untuk memastikan beton memadat.

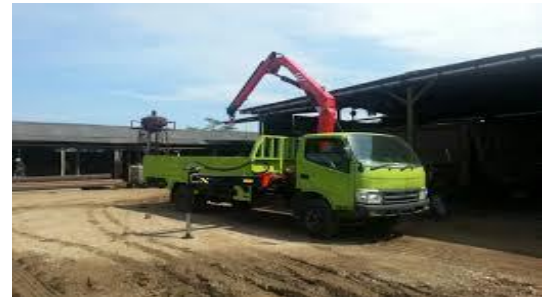
Derek bergerak yang digunakan untuk mengangkat dan memindahkan material berat secara horizontal (Shapira &

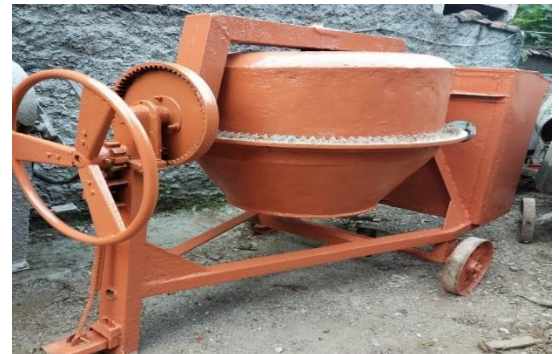
Gambar 5 Concrete Mixer

Mesin untuk mencampur bahan-bahan beton secara manual atau semi-otomatis (Putra & Santoso, 2019).

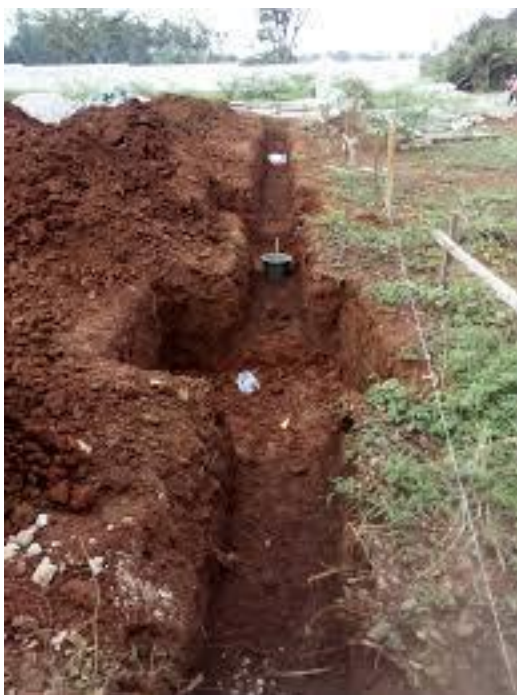
Gambar 6 Pekerjaan Galian Footplat

Penggalian dilakukan sesuai dengan ukuran dan kedalaman yang ditentukan dalam gambar rencana. Lubang galian

dibuat lebih besar dari ukuran fondasi untuk memberikan ruang bagi bekisting.

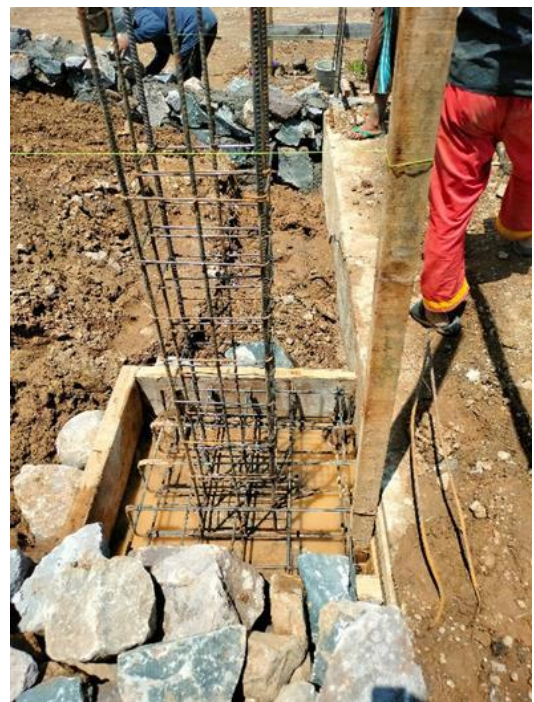
Gambar 7 Pembesian Footplat

3. Pemasangan Bekisting dan Tulangan  
Bekisting kayu dipasang untuk membentuk fondasi dan menahan tekanan beton selama pengecoran.
4. Pekerjaan Pembesian Fondasi Tapak  
Pembesian dilakukan secara konvensional. Besi kolom dibuat dengan pembengkokan menggunakan bar bender. Jarak besi disesuaikan dengan gambar rencana

Pengawasan meliputi besi tulangan (diameter, jumlah, kualitas, perakitan, pemotongan, pembengkokan), bekisting (posisi, kekokohan), dan pengecoran (pengujian *slump test* dan kekuatan beton).

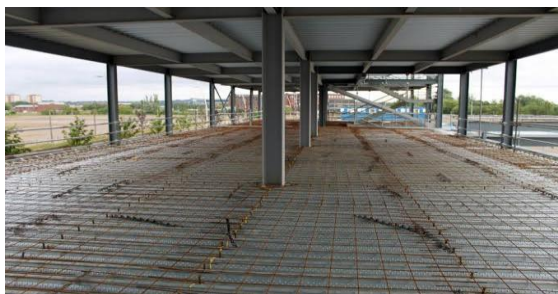
Gambar 8 Pembesian Pelat Lantai

- Pembesian plat dilakukan langsung di atas bekisting plat yang sudah siap. Besi tulangan diangkat dengan cara di tarik menggunakan tali tambang oleh pekerja.
- Rakit pembesian dengan tulangan bawah terlebih dahulu. Kemudian pasang tulangan ukuran D10-200.
- Selanjutnya secara menyilang dan diikat menggunakan kawat ikat.
- Letakkan beton decking antara tulangan bawah plat dan bekisting alas plat.

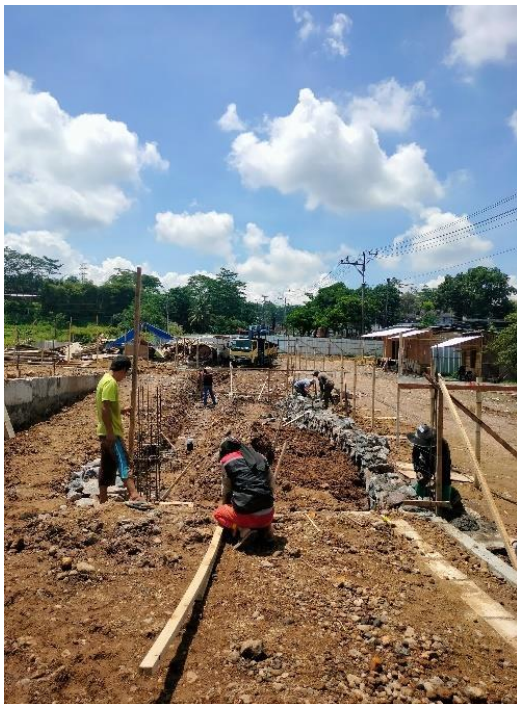
Penggunaan Alat Pelindung Diri (APD) seperti sepatu *boot* atau *safety*, helm, dan *wearpack* belum diterapkan dengan baik oleh sebagian pekerja. Banyak pekerja yang masih menggunakan alas kaki seadanya dan tidak memakai APD lengkap. Hal ini menunjukkan kurangnya kesadaran akan pentingnya K3.

Gambar 9 Penerapan APD Masih Minim

Kontraktor perlu lebih gencar dalam mengedukasi dan mengawasi pekerja untuk selalu menggunakan APD lengkap sesuai standar K3. Pelatihan K3 rutin dapat diadakan untuk meningkatkan kesadaran dan budaya keselamatan kerja.
